Pérdida de control durante maniobra de regresión

Airbus Helicopters, AS350 B3, XC-LOV

Comunidad El Cháuz, Municipio de la Huacana, Michoacán, México.

06 de septiembre de 2016

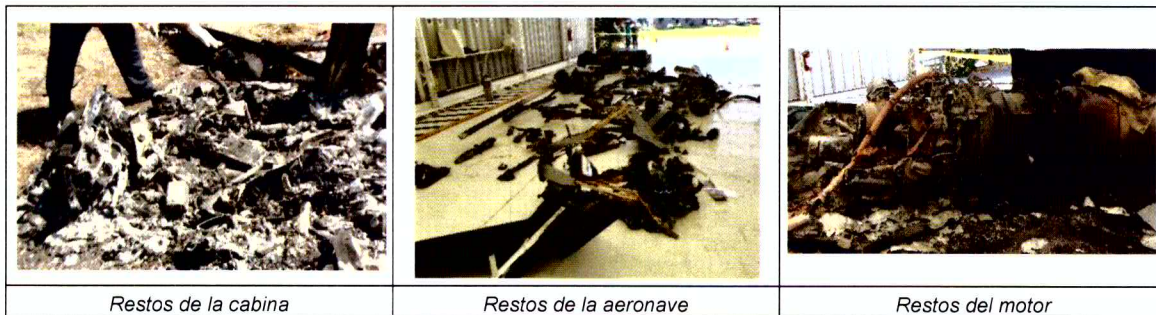
A consecuencia del impacto contra el terreno, el helicóptero se incendió y se destruyó por completo; los restos fueron recuperados en todas sus partes y componentes en el lugar del accidente.

Las tres palas del rotor principal estaban aún unidas al núcleo, mismas que presentaron daños típicos producidos por el impacto contra el terreno todavía girando; entre los restos se localizaron tres actuadores del rotor principal.

Los daños observados en los tubos longitudinales y transversales del tren de aterrizaje, el motor, fueron causados por impacto y fuego; se observó que los accesorios externos quedaron destruidos por el fuego, en una inspección visual se verificó que la sección rotativa de la turbina giraba sin problema, el botalón de cola se separó del cuerpo básico y se pudo rescatar en su interior el servo actuador de control, las palas del rotor de cola evidenciaron los daños típicos al impactar contra terreno al estar girando.

La flecha de potencia quedo desprendida del eje del motor y todos los daños indicaron que aún estaba girando al momento del accidente. La caja de 90° del rotor de cola no presentó daños por el fuego.

Instrumentos y componentes que contiene memorias no volátiles como el FADEC y otros, fueron destruidos por el fuego, por lo que no pudieron obtenerse los datos de velocidad, altitud, etc. que pudieran ser útiles en la investigación.

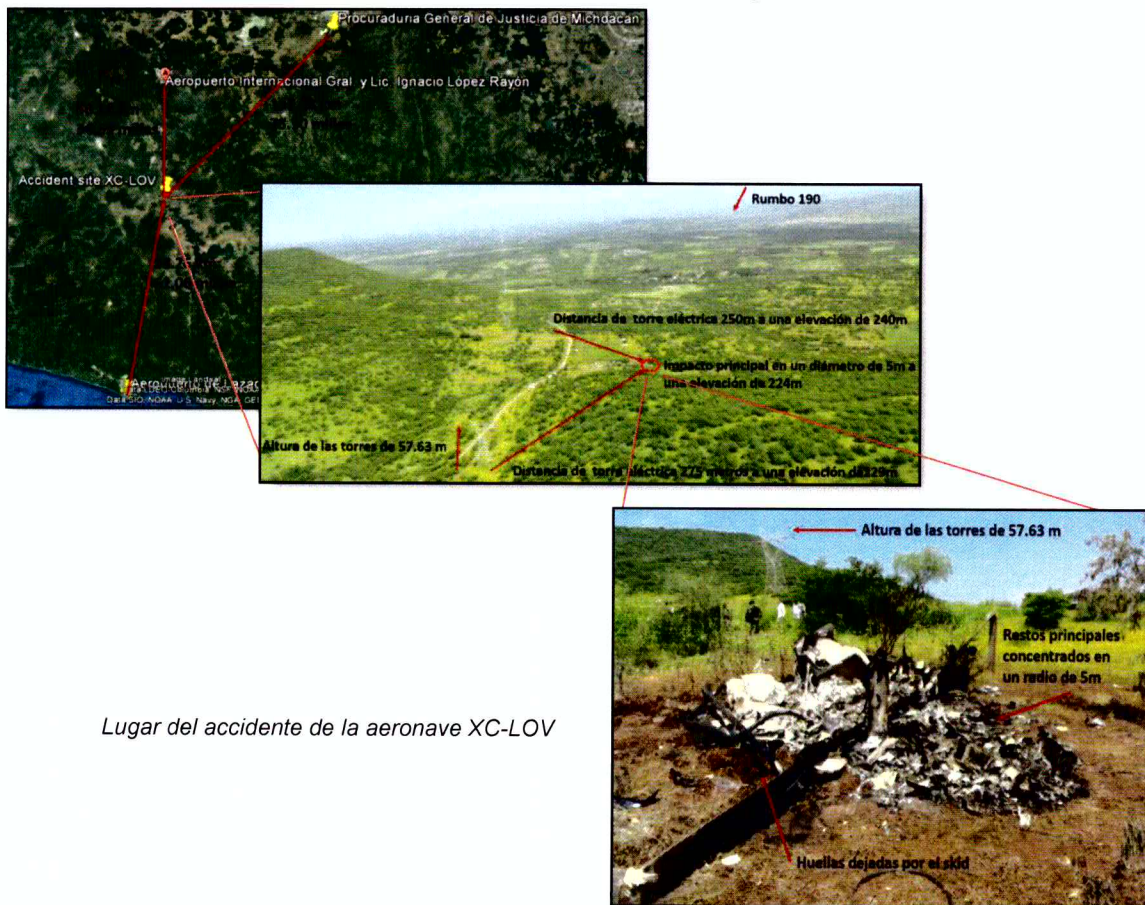
Lugar del accidente de la aeronave XC-LOV

El lugar del accidente se encuentra ubicado en las coordenadas geográficas 18°51'12.89" N, 102°2'30.79" W, a una elevación de 224 m sobre el nivel medio del mar, presenta abundante vegetación consistente en pastizales y matorrales.

El investigador a cargo indica en su reporte que la aeronave no golpeó antes de impactarse contra el terreno a ningún obstáculo, ni existe evidencia de arrastre de la aeronave sobre el terreno; las huellas fueron ocasionadas por las palas del rotor principal y están concentrados en un radio de 5 m; el rotor de cola quedó a 1 m del sitio donde se concentraron los restos principales.

Los restos de la aeronave se trasladaron al hangar de la Procuraduría General de Justicia del Estado de Michoacán, para el resguardo y continuar con las actividades de investigación; la DAAIA observó los restos del XC-LOV confirmando que el motor, rotor principal y rotor de cola estaban funcionando al momento del impacto, y que no existía ningún componente que pudiera ser utilizado en las investigaciones.
