### INFORME DE HECHOS

**EXP. No. ACCIDDTARA025/2023-MMCE**

Pérdida de control en vuelo (LOC 1).  
Helicóptero Bell H. T., Modelo: 412-EP, Serie: 36669, Matrícula: XA-EHI.  
Servicio público de pasajeros.  
Aguas marinas Jurisdicción del Municipio de Ciudad del Carmen, Campeche.  
21 de junio del 2023, 06:42 horas (1242 UTC).

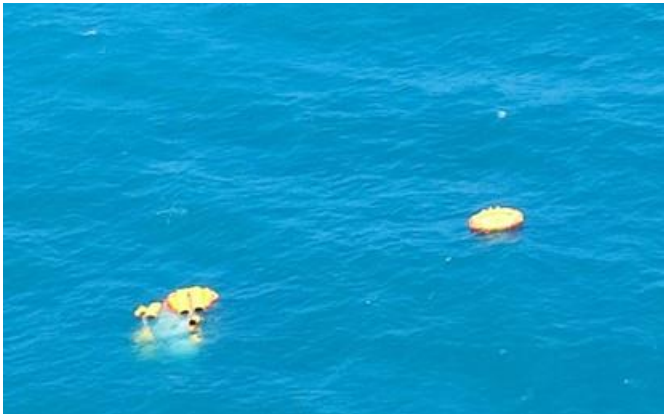
Fig. 1.1.a. Vista aérea de la zona del impacto en las coord. 18°49'48.51" LN y 91°52' 55.88" LO.

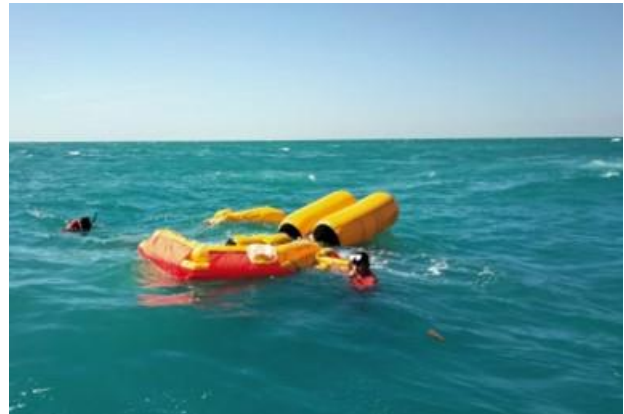
Fig. 1.1.b. Ubicación de los restos del cuerpo básico suspendidos en forma invertida por los flotadores.

El cuerpo básico de la aeronave quedó suspendido de las bolsas del sistema de flotación, lo cual evitó que se hundiera en ese punto del mar, permitiendo su ubicación el mismo día del suceso, conforme al protocolo de búsqueda y salvamento implementado por los diferentes grupos y equipos que se utilizaron para tal efecto, a saber: Comandancia AFAC, SEMAR, PROTECCION CIVIL, PEMEX, HELISERVICIOS entre otros; sin embargo, las condiciones climatológicas dificultaron su rescate, lográndolo hasta el 22 de junio de 2023, si bien el traslado de ese punto al respectivo lugar de resguardo definitivo, tomó 2 días más.

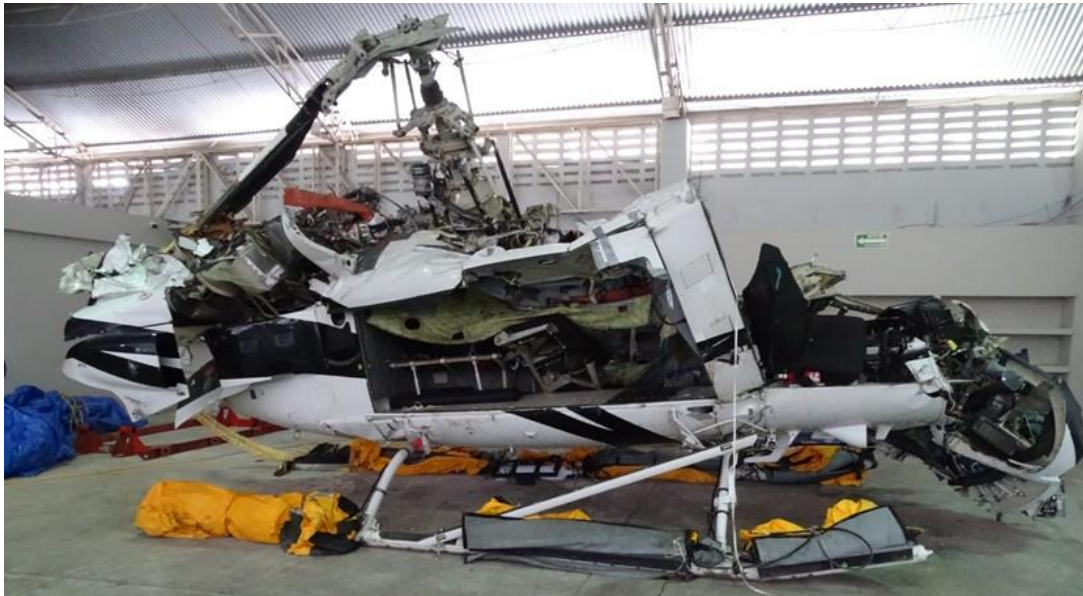
Fig. 1.1.c. Restos resguardados en facilidades proporcionadas por el operador.

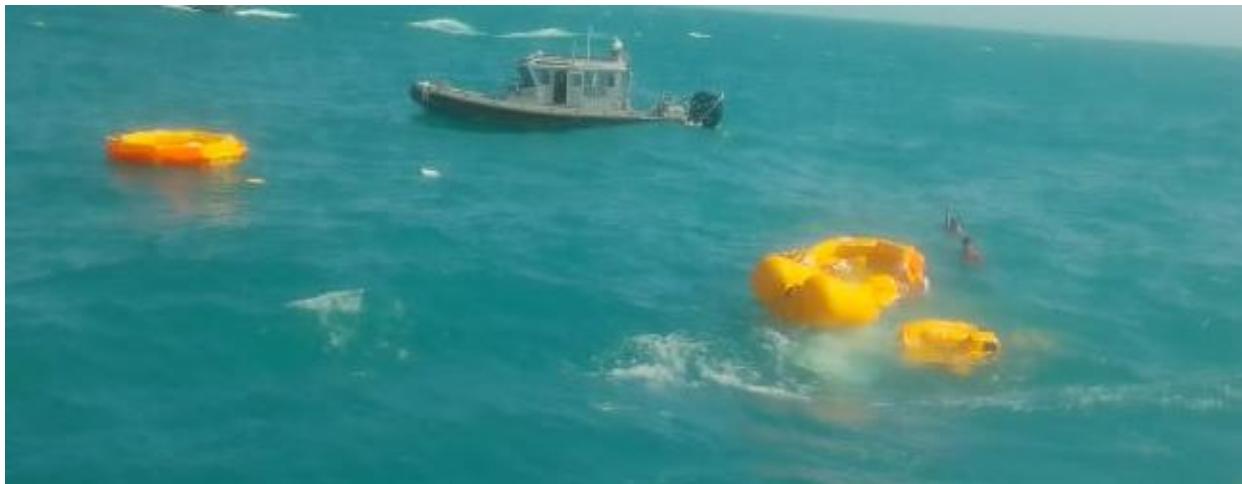
Fig. 1.12.a. Actividades de rescate de los restos

Área en las aguas del golfo de México correspondiente a las coordenadas 18.0° 49.0' 48.51" de Latitud Norte y 91.0° 52.0' 55.88" de Longitud Oeste, en donde se distingue la silueta de los restos invertidos del XA-EHI, inmersos unos 5 m como máximo, suspendidos de las bolsas del sistema de flotación; flotando se encuentra una lancha salvavidas inflada y algunas piezas metálicas, como una puerta.
